## Les ORAGES et leurs dangers

### ÉDITORIAL

Par Florence Rousse, Directrice de la sécurité de l'Aviation civile (DSAC)..... p.1

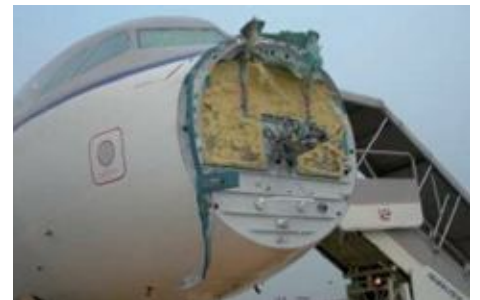
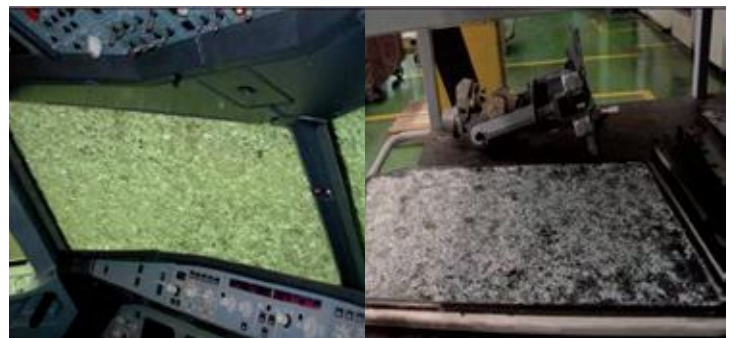
## ✂ Sous la grêle, le radome se détache et le pare-brise s'opacifie

Le 9 juin 2006, un A321 de la compagnie sud-coréenne Asiana, qui assurait une liaison intérieure, s'est retrouvé dans une zone d'orages violents alors qu'il commençait sa descente en direction de son aéroport de destination. A environ 11 500 ft, une grêle intense s'abat soudain sur l'avion : criblé de grêlons, le radome se détache (et abîme au passage l'entrée d'air d'un des réacteurs) tandis que le pare-brise du cockpit se fendille et s'opacifie sous les multiples impacts (voir photos ci-contre). L'absence de radome crée en outre de fortes nuisances sonores qui rendent difficiles les communications entre les pilotes et avec le contrôle. Quant aux dommages causés au pare-brise, ils limitent considérablement la vision extérieure de l'équipage, qui devra s'y reprendre à 3 fois pour parvenir à poser l'avion

à destination. Personne ne sera toutefois blessé au cours de cet incident, qui a fait l'objet d'une enquête de sécurité <http://www.skybrary.aero/bookshelf/books/707.pdf>. Celle-ci a montré que la route choisie pour le vol ne se trouvait pas suffisamment à l'écart de la zone orageuse et que l'équipage, absorbé par la préparation de la descente, n'avait pas suffisamment prêté attention à son environnement.

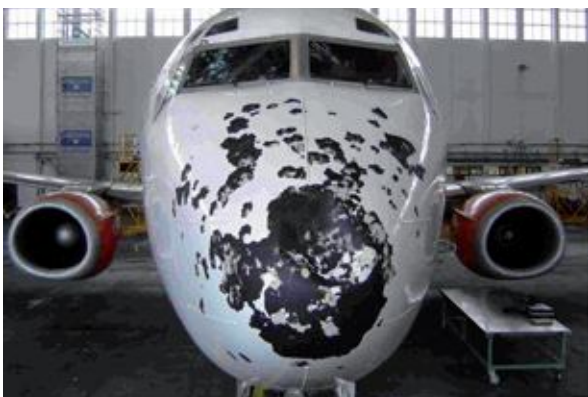
Un événement similaire au précédent est survenu en 2003 en Europe. Il a impliqué un Boeing 737, qui a été endommagé par de la grêle alors qu'il effectuait un vol Genève-Luton (voir photo ci-contre). Source : rapport de la Commission fédérale sur les accidents d'aviation - Suisse - [http://www.bfu.admin.ch/common/pdf/1950\\_f.pdf](http://www.bfu.admin.ch/common/pdf/1950_f.pdf)

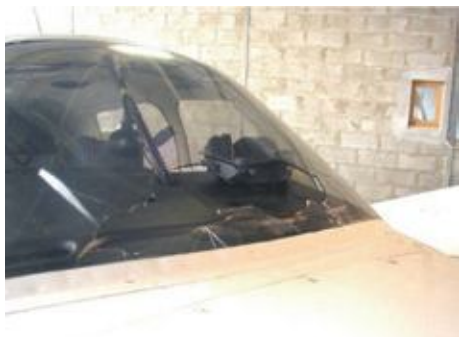
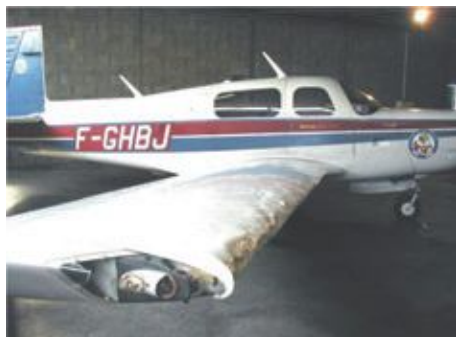
## ✂ Pris dans un orage de grêle

L'événement qui suit montre l'importance de disposer d'un dossier météo à jour et de bien connaître la nature des données fournies par le stromscope. Un Mooney décolle pour un vol privé en conditions IFR. Après environ 1h30 de vol, les pilotes aperçoivent des masses nuages élevées qu'ils pensent être des cumulus et notent que leur stromscope indique une activité orageuse faible à inexistante. Peu de temps après, l'avion, dont le niveau

de vol coïncide avec le sommet de nuages discontinus, se retrouve en conditions givrantes. S'appuyant sur les informations figurant au dossier météo qu'ils ont constitué, les pilotes demandent à pouvoir descendre à un niveau inférieur. Ils pénètrent alors dans les nuages, où ils sont surpris par un éclair, suivi de l'éclatement du pare-brise par de la grêle. L'avion subit également de fortes turbulences. Le commandant de bord, légèrement blessé au visage, effectue un atterrissage d'urgence. L'enquête de sécurité menée par le BEA <http://www.bea.aero/docspa/2002/f-bj020721/htm/f-bj020721.html> montrera que le pilote méconnaissait la nature exacte des informations fournies par le stromscope et qu'il avait préparé sa navigation à partir d'une carte TEMSI périmée. C'est ainsi que l'avion s'est retrouvé dans une zone où, selon les informations météorologiques les plus à jour, se trouvaient des cumulonimbus isolés noyés dans la masse nuageuse.
